**TILSTANDSRAPPORT BÅTSFJORD SKOLE, TEKNISK
FLØY: G-F-A-E-D**

Generelt

Tilstandsregistrering - sanitær

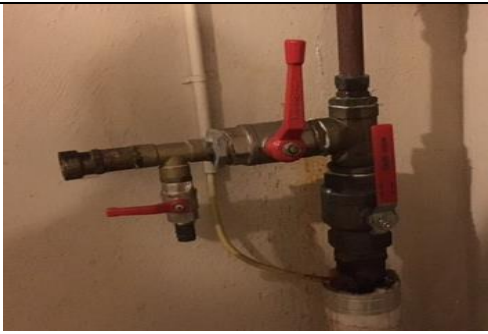
314 Armaturer	Hovedstoppe- kran	Hovedkranen er i middels god stand. Ingen lekkasjer.	Visuelt	TG1

Kontrolleres jevnlig
315 Utstyr	Dusjer	Aramturer er av eldre type, men fungerer tilfredsstillende.	Visuelt	TG1

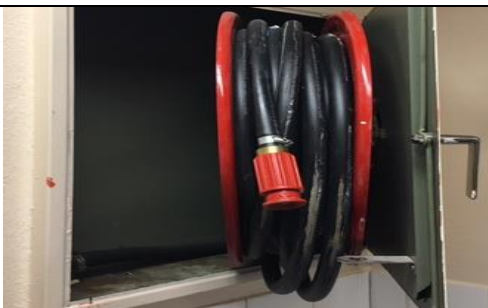
Armaturer skiftes ved behov. Spesielt dersom termostaten svikter.
315 Utstyr	Brannskap	Brannlanger ble ikke testet, men utstyret ser ut til å være i bra stand. Ventiler er i standard utførelse.	Visuelt	TG0

Kontrolleres ihht. vedlikeholdsprogra m. Testes hvert år iflg. drift.

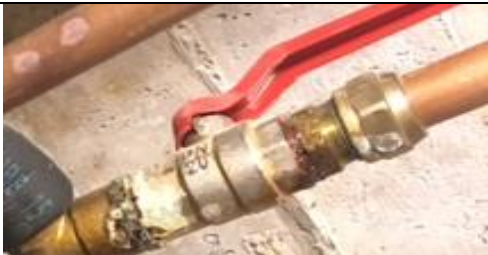
315 Utstyr	Ventiler	Ventiler er i varierende kvalitet. Noen koblinger er angrepet av rust.	Visuelt	TG1-TG2

Ikke umiddelbart behov for tiltak. Kontrolleres ihht. vedlikeholdsprogram. Ventiler som er lekk skiftes ved behov,
315 Utstyr	Toalett Fløy E-F-G-D	Toalett og vasker i jevnt over bra stand. Utstyret er rent og pent, men er gulvmontert. Noe ulempe i forhold til gulvrenngjøring.	Visuelt	TG0

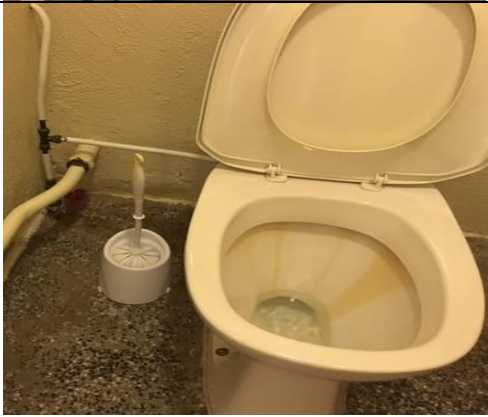
Normalt vedlikehold og vask av porselenet.
315 Utstyr	Toalett Fløy A	Toalett og vasker ikke i bra stand. Utstyret er urent.	Visuelt	TG 2

Hele rommet bør rehabiliteres og utstyr skiftes ut. Må imidlertid vurderes opp mot øvrige sentrale tiltak og beslutninger.

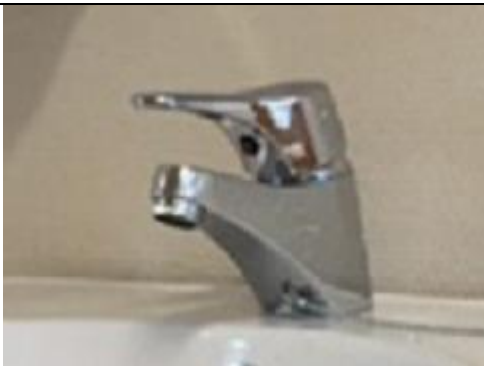
315 Utstyr	Armaturer	Armaturer som type Oras, ettgreps. Ikke konstatert lekkasje eller svikt i funksjon.	Visuelt	TG1

Skifte av pakninger eller armatur ved behov.
315 Utstyr	Bereder, ventiler og pumper Fløy A Fyrrom kjeller	1 stk. relativt ny OSO beredere på 380 liter. Leverer tilstrekkelig varmt vann. Produksjonsår 2013. Korrosjon på rørtilkoblinger tilsier et aggressivt og fuktig miljø i rommet. NB: Lang avstand til armaturer ute i bygget, uten sirk.ledning eller varmekabler. Dette medfører at det går lang tid før varmt vann kommer ut av armaturet. Også vanskelig å få «kaldt» vann fra systemet.	Visuelt Rest levetid: 15 år	TG2

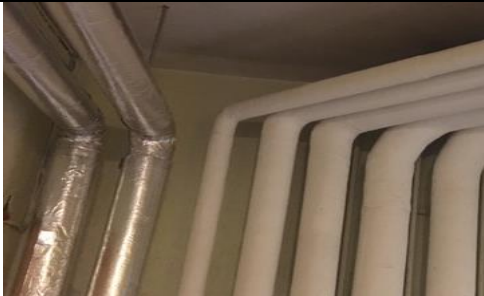
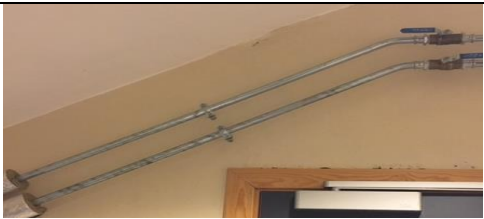
Vedlegg						
Tilstandsregistrering - varmeanlegg						
320 Generelt	Varmeanlegg	Vannbåret anlegg med el.kjel som hoveddistributør av energi. Backup fra 2 stk. oljekjeler. Mye klage på romtemp. I fløy G og gymsal fløy D.	Visuelt, inform.	TG2-3 Gj.snitt	Ikke vedlegg	Se under den enkelte post
322 Ledningsnett	Varmerør	Ledningsnett varme for distribusjon av varmt vann fra el-kjel til radiatorer ute i bygget. Rørene er middels godt isolert. Det er noe lekkasjer i det lukkede rørsystemet, og etterfylling må gjøres <u>ukentlig</u> .	Visuelt/ informasjon fra drift.	TG2

Noen steder mangler isolasjon på stålrør.

<p>Ledningsnett og koblinger sjekkes, spesielt dersom systemet må etterfylles mer enn normalt.</p> <p>Lekkasjen i rørsystemet svekker</p>

varmeanleggets ytelse. Dersom rivning, ingen tiltak.
325 Utstyr	Hovedpumpe	Tvillingpumpe (eldre type) på hovedstokk til fordeling. Pumpen jobber mot høyt trykk grunnet gammelt rørsystem og delvis gjengrodde radiatorer. Levert vannmengde er ukjent. Ved befaring var en pumpe i drift.	Visuelt Rest levetid: 5 år	TG1

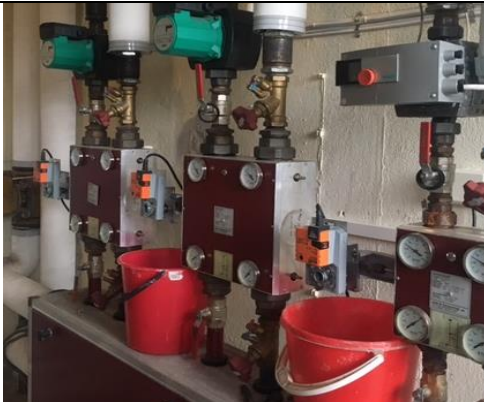
Kontrolleres iht. vedlikeholdsprogram
325 Utstyr	Sirkulasjons-pumpe	Pumper av typen Grundfoss (nyere modell) på 3 hovedkurser for varmedistribusjon. Dersom varmeanlegget stenges ned, blir det vannlekkasje fra rørkoblinger på shunter. Derfor plastbøtter strategisk plassert.	Visuelt Visuelt Rest levetid: 3-5 år.	TG1 TG3

Funksjon på pumper og ventiler sjekkes jevnlig, og skiftes ut ved behov/havari. Dersom/når dette blir mer akutt, må eventuelt pakninger byttes.

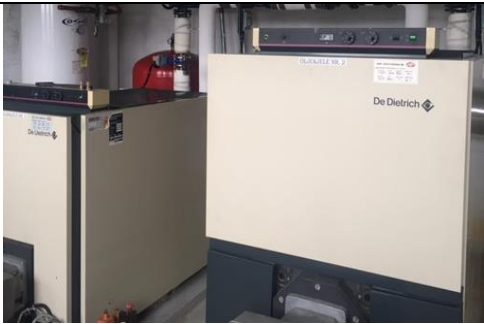
325 Utstyr	<p>Oljekjel</p>

<p>Oljekjeler som ikke brukes til normal drift. Skal fases ut innen 2020 (?).</p> <p>Har ikke vært i drift siste året. Er kun back-up for el.kjel. Den største har kapasitet på 450 kW.</p>	<p>Visuelt</p> <p>Rest levetid: 3 år</p>	<p>TG3</p> <p>Stort avvik relatert til miljø og fossilt brensel</p>

<p>Fjernes som del av energiforsyningen - så snart som mulig.</p>
325 Utstyr	<p>Elektrokjel</p>	<p>Kjeler type Parca montert inn i 1990. Kapasitet 2x350 kW.</p>	<p>Visuelt</p> <p>Rest levetid: 5 år</p>	<p>TG1-2</p>

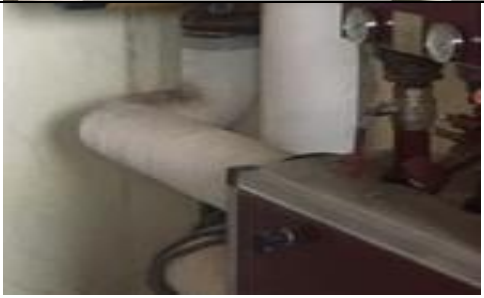
<p>Normalt vedlikehold og service.</p>
322 Ledningsnett	<p>Samlestokk varme</p>	<p>Sveisede stålrør. Opplegget er tilfredsstillende isolert, og bygd opp med stengeventiler og shuntventiler (type Norshunt).</p> <p>Det er ikke system for rensing av vann i varmekursen. Motstand i varmerør ikke kjent.</p>	<p>Visuelt</p>	<p>TG1</p>

<p>Jevnlig lekkasjekontroll i rør og koblinger.</p>

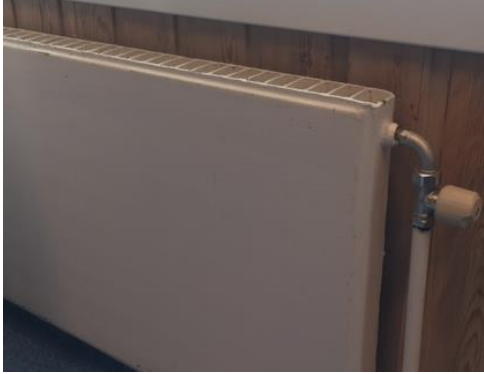
325 Utstyr	Radiatorer	<p>Radiatorer av eldre type (50-60 år), basert på høy turtemperatur (80/60). Turtemp. i dag er utekompensert og ligger på ca. 40 C på maks belastning.</p> <p>I noen rom, på kalde vinterdager, må el.ovner settes på for å kompensere for varmetap gjennom eksempelvis dårlige vinduer.</p>	Visuelt	TG2 TG1U, renhet i rør

<p>Ved lav romtemperatur må overflaten på rad. sjekkes.</p> <p>Tilsmussing inne i rørene kan gi lav gjennomstrømming, og rad. må da rengjøres eller skiftes ut.</p> <p>Midlertidige tetteiltak på de dårligste vinduer vurderes.</p> <p>Noen radiatorer er fra år 2000</p>
39 Energi	Varmeanlegg	<p>Energiforsyning basert på elektrokjel (delvis olje i en periode). Totalforbruk siste år 2033709 kWh, gir 351 kWh/m2 og år.</p> <p>Energiramme for skoler (Rammekrav TEK 10) er 120 kWh/m2 og år.</p> <p>Gjennomsnitt i Norge er ca 170 kWh/m2år.</p> <p>Børverdi for energiforbruk i sv.hallen er ca 180000 kWh. Korrigert for dette blir forbruket for skolen 349 kWh/m2,år</p>	Informasjon	TG 3	<p>Veiledning: Direktoratet for byggkvalitet.</p>	<p>Meget høyt forbruk, men tall er inkludert bassengdrift.</p> <p>Hovedårsaken til meget høyt forbruk er sammensatt, og skyldes mest sannsynlig varmetap i bygningsstrukturen, samt dårlig energiøkonomisk drift av tekniske anlegg.</p> <p>Hvilken betydning har feilen på styring for avfuknings-</p>

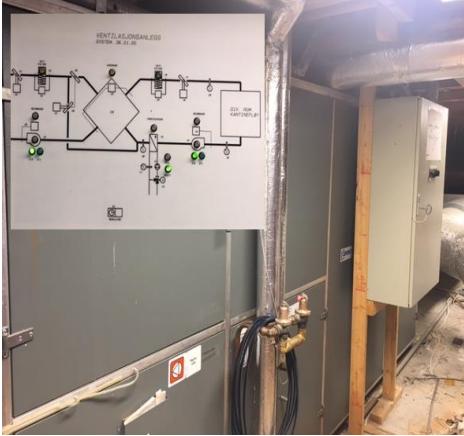
<p>365 Luftbehandling</p> <p>Fløy F</p>	<p>Ventilasjons- aggregat</p> <p>Plassert på loft. Adkomst er ok.</p>	<p>Aggregat fra byggets opprinnelse, type Covent med plategjenvinner og vannvarme- batteri. EU7 filter på tilluft og avtrekk. Motorer med reimdrift.</p> <p>Aggregatet er utenfor teknisk levetid, men har i dag nyttbar funksjon.</p>	<p>Visuelt utvend.</p> <p>Rest levetid: 5 år</p>	<p>TG2</p>

<p>Nytt aggregat monteres i forb. med større rehabilitering eller nybygg.</p> <p>Vedlikehold utføres i hht. Instruks.</p>
<p>365 Luftbehandling</p> <p>Fløy F</p>	<p>Varmeshunt til ventilasjons- aggregat</p> <p>Plassert på loft ved aggregat</p>	<p>Type Nor-shunt av eldre type. Noe rustangrep, og manglende sluk i rommet øker risikoen for bygningsskade ved en eventuell lekkasje.</p>	<p>Visuelt</p>	<p>TG2</p> <p>Rest levetid: 5 år</p>

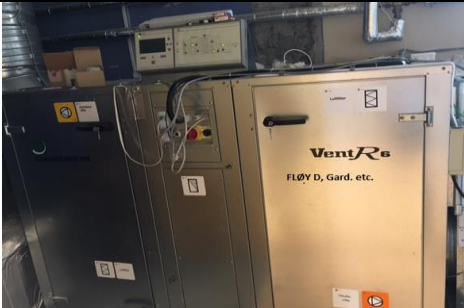
<p>Må sjekkes jevnlig for funksjon og tetthet.</p>
<p>365 Luftbehandling</p> <p>Fløy D</p>	<p>Ventilasjons- aggregat</p> <p>Plassert i vent. i 2. etg.</p>	<p>Aggregat fra år 2000, type Dantherm R6. Roterende gjenvinner og vannvarme. EU7 filter på tilluft og avtrekk. Betjener gard. etc. i underliggende etasjer.</p> <p>Rest levetid: 10 år</p> <p>Kapasiteten: Ca. 5000 m3/h.</p>	<p>Visuelt</p>	<p>TG1</p> <p>Rest levetid: 10 år</p>

<p>Normal service og filterskift utføres årlig. Herunder kontroll av sirk.pumper og temp. og tetthet i rørapplegg for varme.</p>

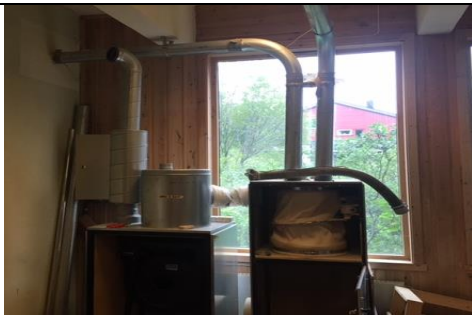
<p>365 Luftbehandling</p> <p>Fløy F</p>	<p>Sponavug i sløydrom</p>	<p>Maskinelt utstyr er defekt, og anlegget er ikke i bruk.</p>	<p>Visuelt</p>	<p>TG3</p>

<p>Reparasjon av utstyret er ikke aktuelt og heller ikke lønnsomt.</p>
<p>364 Luftbehandling</p> <p>Fløy E</p>	<p>Ventilasjons aggregat.</p> <p>Plassert i Kjeller Fløy E</p>	<p>Gold aggregat fra år 2000. Roterende gjenvinner og vannvarme. EU7 filter på tilluft og avtrekk.</p> <p>Rest levetid: 10 år</p> <p>Kapasiteten: Ca. 10000 m3/h.</p>	<p>Visuelt</p>	<p>TG1</p> <p>Rest levetid: 15 år</p>

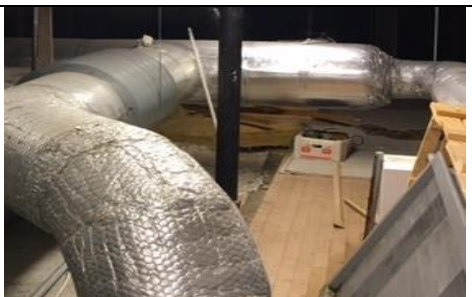
<p>Normal service og filterskift utføres årlig.</p>
<p>366 Isolasjon</p>	<p>På kanaler</p>	<p>Synlig isolasjon i rimelig bra stand.</p> <p>Begrenset negativ påvirkning på funksjon.</p>	<p>Visuelt</p>	<p>TG1</p>

<p>Komplettering og flikk.</p>

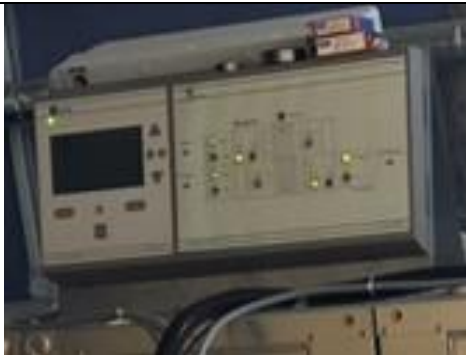
369 Automatikk	Aggregater	<p>Aut.tavler ved aggregat er av samme årgang som selve aggregate. Funksjon på automatikk-anlegget ikke sjekket, men styring og regulering ser ut til å fungere.</p> <p>SD anlegget bidrar til at driftsansvarlig har overordnet kontroll med varme- og vent.anleggene.</p>	Visuelt, inform.	TG1 Rest levetid: 10-15 år

<p>Normal service utføres. Herunder ettertrekking i tavle, kontroll av roterende gjenvinner, spjeld og temperaturstyring.</p> <p>Aut.tavler rives når gamle vent.aggreat rives.</p>
369 Dokumentasjon	Instruks, tegning.	VVS-tegninger/instrukser finnes på bygget.	Visuelt, inform.	TG1	Ikke vedlegg	Serviceintervaller følges opp, og rapporter fra utført service legges i vedlikeholdspemmen.

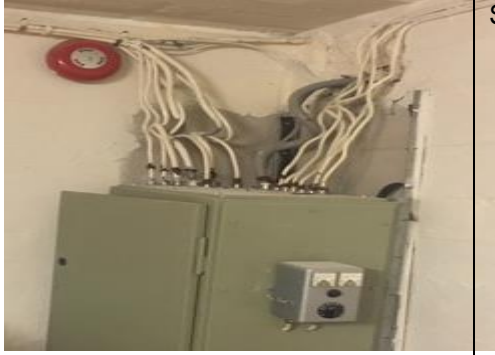
Bygningsdel NS 3451	Objekt	Beskrivelse av objekt og tilstand	Registreringsmetode	Tilstandsgrad (TG)	Bilde/vedlegg	Tiltaksbeskrivelse
400 Elkraft Fløy G-F-A-E-D	Generelt	El.anlegget er noe oppgradert de siste år, bl. annet hovedtavle fra 2000 (?). En del nytt og noe gammelt utstyr. Mye av kablene er montert åpent på vegg. Underfordelinger består av gamle skap med glassikringer.	Visuelt, inform.	TG2 Gj.snitt

Se egne poster
400 Elkraft	Reservekraft	Bygget har mulighet for å koble til reservekraft, men er i dag ikke operativt. Aggregatet starter ikke. Nødstrømsaggregatet er plassert i fyrrom i kjeller fløy A	Visuelt	TG2

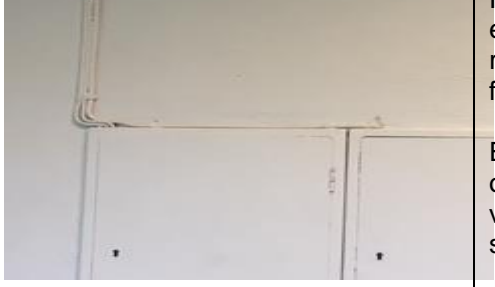
Feil utbedres og tilstandsgrad kan event. justeres til TG1.
411 Systemer for kabelføring	Kabelbroer	El.kabler er i hovedsak montert åpent på vegg og ved tak. Reservekapasiteten på kabler anses meget begrenset. I Formiddagsavdeling Fløy F slår sikring stadig ut (10	Visuelt	TG2

Amp.). Dette øker risiko for brann.				
412 Systemer for jording	Generelt	Jording forutsettes å være utført i hht. gjeldende regelverk. Har ikke opplysninger om overslag.	Visuelt	TG1	Ingen vedlegg	Ingen spesielle tiltak.
432 Hovedfordeling Kjeller Fløy F	Hovedskap	Hovedfordeling av nyere dato (år 2000 ?). Betjener bl. annet basseng, mediatek, kjøkken og lysløype.	Visuelt	TG1

Ingen tiltak hvis rivning eller større rehabiliteringer er nært forestående. Eventuelt må overbelastede kurser vurderes utskiftet på kort sikt.

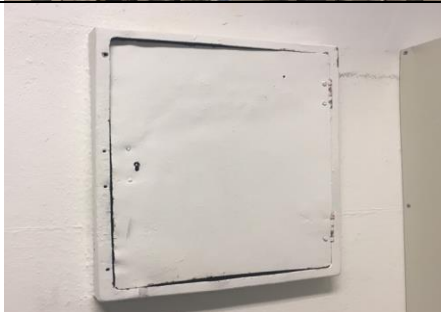
Normalt vedlikehold og kontroll.
433 Elkraftfordeling	Underfordeling	Eksempel på ett skadet skap (UF) som ikke er byttet til automatsikring.	Visuelt	TG2-3

Kan skapet åpnes av ukyndig personell ?

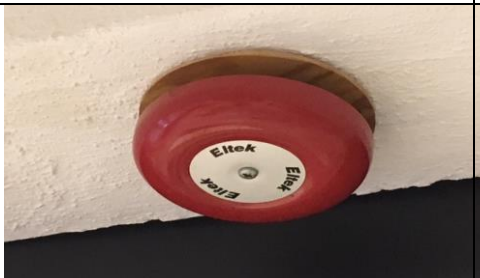
542 Brannalarm	Sentral	Anlegg uten direktevarsling til stedlig brannvesen. Bygget har 2 sentraler. En ny og en av noe eldre årgang.	Visuelt	TG1	 	Anlegges skal kontrolleres og testes av godkjent firma årlig.
542 Brannalarm	Meldere og klokke	Brannmeldere i tak og alarmklokker i korridorer.	Visuelt	TG1

Anlegget skal kontrolleres og testes av godkjent firma årlig.
