## **TILSTANDSRAPPORT BÅTSFJORD SKOLE, TEKNISK FLØY B**

**BÅTSFJORD SKOLE, FLØY B****RAPPORT, SAMMENDRAG**Generelt

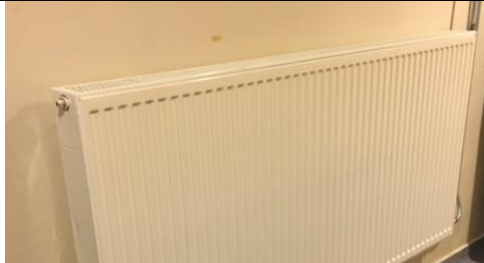
<b>Vedlegg</b>						
<b>Tilstandsregistrering - varmeanlegg</b>						
320 Generelt	Varme	Radiatorer i Fløy B er tilknyttet det sentrale anlegget, hvor el.kjelen står for energileveringen.	Info.	TG1	Ingen vedlegg	Service varmesentral.
322 Ledningsnett	Varmerør	Ledningsnett varme for distribusjon av varmt vann fra el-kjel i Fløy A til radiatorer ute i Fløy B. Rør og isolering er ok.	Visuelt	TG1	Ingen vedlegg	Kontroll av tetthet i rørsystemet.
325 Utstyr	Div.	Sentralutstyr i Fløy A. Ute i anlegget er det termostater av nyere dato.	Visuelt	TG1

Kontroll av varmeavgivende overflater (radiatorer).

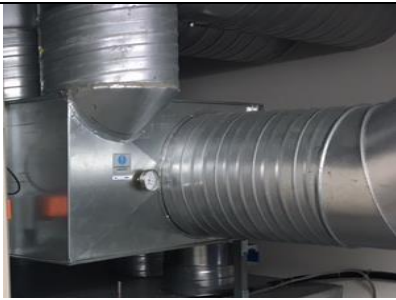
361 Kanalnett	Kanaler	Anlegget består av spirokanaler og noe rektangulært ved aggregat. Kanaler i tørt miljø har lang levetid, noe som er tilfellet for denne fløyen.  Luftmengder/kapasiteter for dette systemet ligger nærmere TEK 10 krav.	Visuelt utvendig	TG1

Ikke behov for spesielle tiltak.  NB. Full luftmengde i rom som ikke er i bruk (ikke VAV styrt).
364 Luftfordeling	Ventiler og rister	Tilluftsventiler ved tak, bakkant og via diffusorer. Behandlet luft med tilpasset temperatur.  Ventilasjonsprinsipp type omrøring.	Visuelt	TG1

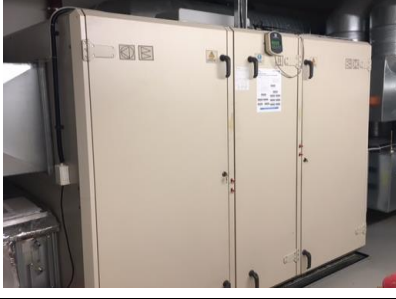
Normalt vedlikehold og rengjøring.
365 Luftbehandling	Ventilasjonsaggregat  Plassert på mesanin. Adkomst er ok.	Aggregat type Gold for ventilering.  Roterende gjenvinner med el.batteri og EU 7 filter. Anerkjent fabrikat.	Visuelt utvend.	TG1  Rest levetid: 15 år

Vedlikehold utføres i hht. Instruks.
366 Isolasjon	På kanaler i vent.rom	Synlig isolasjon i bra stand.  Begrenset negativ påvirkning på funksjon.	Visuelt	TG1	Ikke vedlegg	Flikk ved behov.

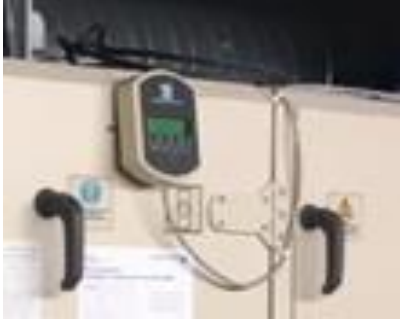
369 Automatikk	Aggregater	<p>Aut.tavle integrert i aggregat.</p> <p>Funksjon på automatikk-anlegget ikke sjekket. Det er ikke registrert avvik i forhold til styring eller regulering av anlegget.</p> <p>Tilknyttet SD anlegget.</p>	Visuelt, inform.	TG1

Normal service utføres.
369 Dokumentasjon	Instruks, tegning.	VVS-tegninger/instrukser finnes på bygget.	Visuelt, inform.	TG1	Ikke vedlegg	Serviceintervaller følges opp, og rapporter fra utført service legges i vedlikeholdspermen.

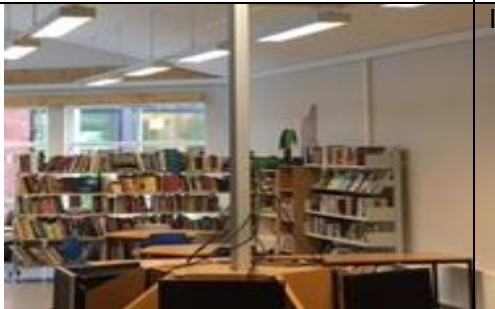
Bygningsdel NS 3451	Objekt	Beskrivelse av objekt og tilstand	Registrerings- metode	Tilstands- grad (TG)	Bilde/vedlegg	Tiltaksbeskrivelse
400 Elkraft	Generelt	El.anlegget fra 2000.  Strømforsyning fra hovedtavle i fløy F til UE i fløy B. Kurser er sikret med automater.	Visuelt, inform.	TG1	Ingen vedlegg	Se egne poster
411 Systemer for kabelføring	Kabelbroer	El.kabler er i hovedsak montert skjult og i kanaler på vegg. I Mediatek er det benyttet vertikale kabelstiger til arbeidsplass.  Reservekapasiteten på kabler og sikringer ikke kjent. Bør være min. 20 %	Visuelt	TG1

Ingen spesiell tiltak.
442 Belysningsutstyr	Armatur	Nedhengte lysarmaturer i Mediatek.  God funksjon.	Visuelt	TG1
