**TILSTANDSRAPPORT BÅTSFJORD SKOLE, TEKNISK
FLØY: C (BASSENG)**

BÅTSFJORD SKOLE, FLØY C
RAPPORT, SAMMENDRAG
Generelt

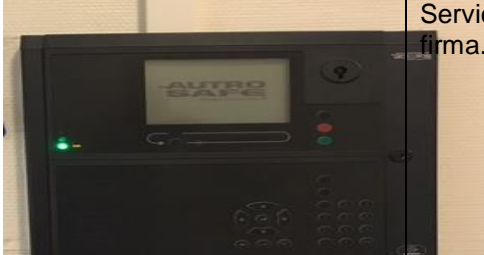
315 Utstyr	Brannskap	Brannslanger ble ikke testet, men utstyret ser ut til å være i bra stand. Ventiler er i standard utførelse.	Visuelt	TG1	Ikke vedlegg	Kontrolleres ihht. vedlikeholdsprogram. Testes hvert år iflg. drift.
315 Utstyr	Brannalarm	Alarmen er tilknyttet sentral alarm i Fløy B.	Informasjon	TG1

Service gjøres av godkjent firma.
315 Utstyr	Toalett	Toalett og vasker i jevnt over god stand.	Visuelt	TG1	Ikke vedlegg	Normalt vedlikehold og vask av porselenet.
315 Vannrenseanlegg for basseng	Filter og pumper	Renseanlegget består av nødvendige komponenter som må til for å holde en god vannkvalitet. Bl. annet sandfilter med høy ytelse. Sand skiftes når vannkvaliteten går ned. Alle vannpumper er i funksjon. Disse varierer noe i alder, og noen er av nyere dato.	Visuelt	TG1

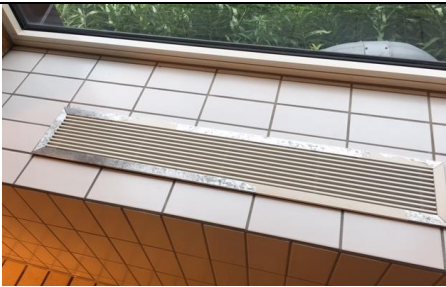
364 Luftfordeling	Ventiler og rister	Tilluftsventiler montert i benker under vinduer. Behandlet luft med tilpasset temperatur tilføres opp langs vinduer. God løsning som hindrer kondens på overflater. Ventilasjonsprinsipp type omrøring.	Visuelt	TG1

Normalt vedlikehold og rengjøring.
365 Luftbehandling	Avfuktningsaggregat. Plassert i tekn. rom under basseng. Adkomst er ok.	Aggregat type Dantherm X for avfuktning, varme og ventilering (anerkjent fabrikat). Anlegg for komplett klimakontroll i bassengrom. NB: Se under generelt, anlegget har funksjonsfeil. Forutsatt godt vedlikehold. Rest levetid: 12-15 år	Visuelt utvend.	TG1 Forutsetter at funksjonsfeil kan utbedres.

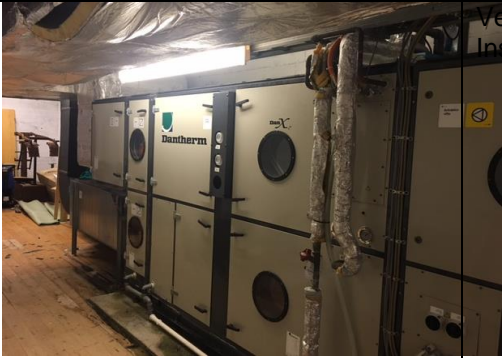
Avfukttingsanlegg: Ikke informasjon om kondens på vinduer i basseng. Hovedkonklusjonen her er at anlegget har bra standard, med tilstrekkelig avfuktet luftmengden til rommet. NB: Pga en feil i automatikken, gir ikke aggregatet nok varme til behandlet luft. Dette er et stort avvik, og må utbedres i forb. med en event. begrenset rehabilitering av anlegget. Tilstandsgrad på avfuktning og varme svekkes av denne årsak.

Rehabilitering: Mindre rehabilitering går på oppgradering og utberdring av automatikk for avfuktningssystem. Herunder også større service på vannbehandlingsanlegg og sandfilter.

Vedlikehold utføres i hht. Instruks.
366 Isolasjon	På kanaler i vent.rom	Synlig isolasjon i bra stand. Begrenset negativ påvirkning på funksjon.	Visuelt	TG1	Ikke vedlegg	Flikk ved behov.
